S. LEONARDO

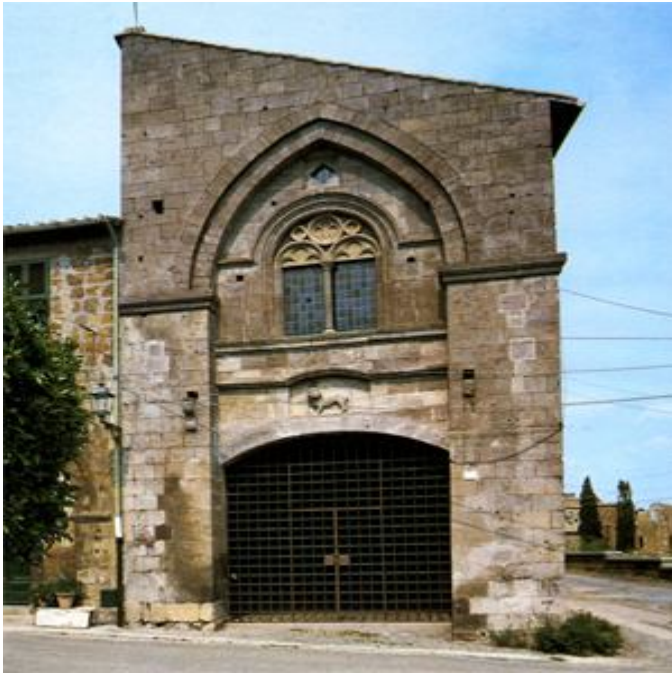
Quanto grave fosse la perdita e quanto importante la chiesa quale documento della fase storico-artistica in cui era stata costruita è testimone la facciata, i cui particolari decorativi si presentano come

elementi di transizione tra il Romanico ed il Gotico qui riassunti in un grande arcone cieco ad ogiva, entro il quale è un'elegante ed ampia bifora contenuta in un arco a tutto sesto superiormente raccordato alle spalle dell'ogiva.

Sopra l'ingresso, oggi espresso in una grande arcata a sesto ribassato che mette in comunicazione e dà luce ad un ambiente retrostante, che niente ha a che vedere con la navata della chiesa, è al centro un leone, reso ad altorilievo e di ottima fattura, collocato in uno spazio ricavato, a mo' di edicola, sotto un cornicione di notevole aggetto. Ai lati sono due larghe paraste superiormente concluse con una cornice.
